Etwas Geschichte über das Rothschildschloss Waidhofen/Ybbs ,

Abschließende Betrachtung zum nun geplanten Aufbau (Glaskubus):

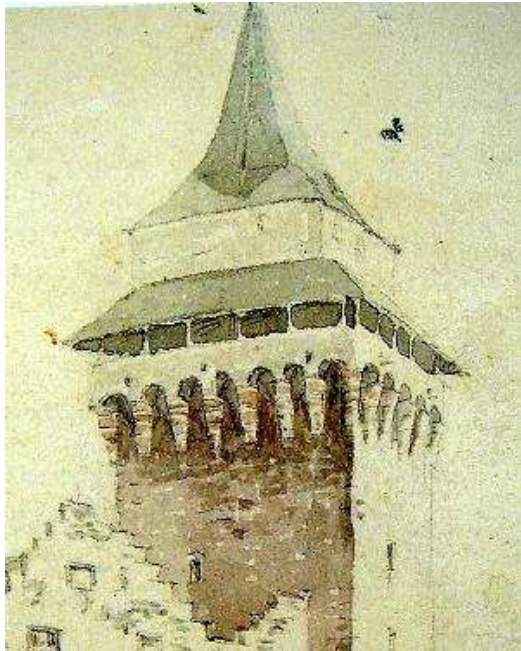
Anfang des 19. Jahrhundert gibt es einige Zeichnungen über das Aussehen des Schlossturmes. Das neue Buch „Die Statutarstädte“ erschienen im Verlag Christian Brandstätter (ISBN 3-902510-25-0) zeigt auf Seite 99 sehr gut die Ansicht von 1820. *links ein Bildausschnitt.*

Bemerkenswert dabei der geschützte Rundgang und das markante Spitzdach.

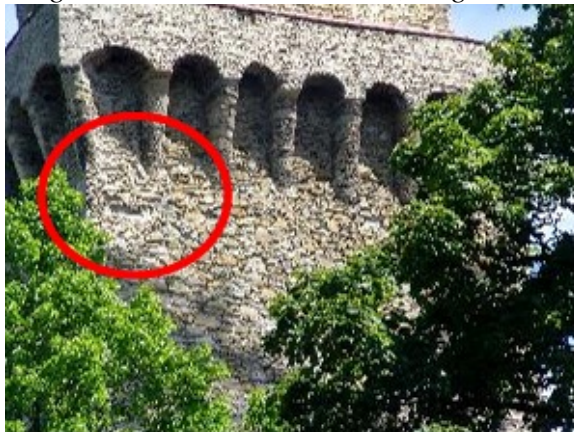
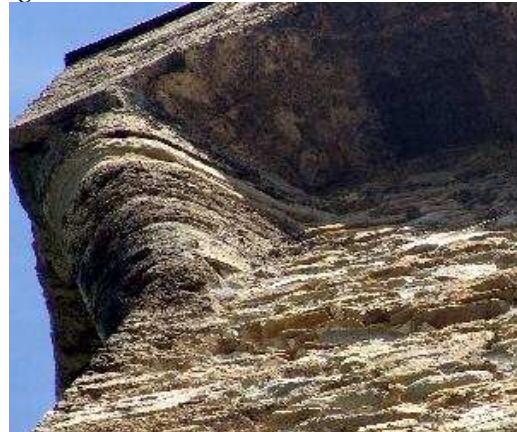
Natürlich blieb der Turm aus Sicherheitsgründen bis in die 90er Jahre gesperrt, niemand wollte die Verantwortung über das brüchige Mauerwerk übernehmen. Denn wenn der Turm auch durch die mehrmaligen „**Verfugungen im Außenbereich**“ sehr gut wirkt, so ist er eben in weiten Teilen doch nur ein sehr undurchschaubares mittelalterliches Mauerwerk, behaftet mit allen dabei bekannten statischen Schwierigkeiten.

Folgende Fotos vom Mai 2006, zeigen den derzeitigen Mauerzustand.

Inwieweit eine derartige zusätzliche Belastung dem alten Turm **jetzt** zugemutet werden darf, bedarf eines **Gutachtens über die statische Dimension des Turmes** beziehungsweise dessen **statische Kontrolle**. Beides wird derzeit bei Anfragen nicht vorgezeigt, daher ist anzunehmen, dass es diese **wichtigen Unterlagen noch gar nicht gibt**.

Vorher müssten aber die erforderlichen, **amtlich bestätigten Gutachten** über die **Statik des alten Turmes** und die darauf basierenden **baurechtlichen Genehmigungen** öffentlich vorgezeigt werden, Zeitungsmeldungen allein können nicht die rechtliche Sicherheit garantieren und die Verantwortlichkeiten beweisen.

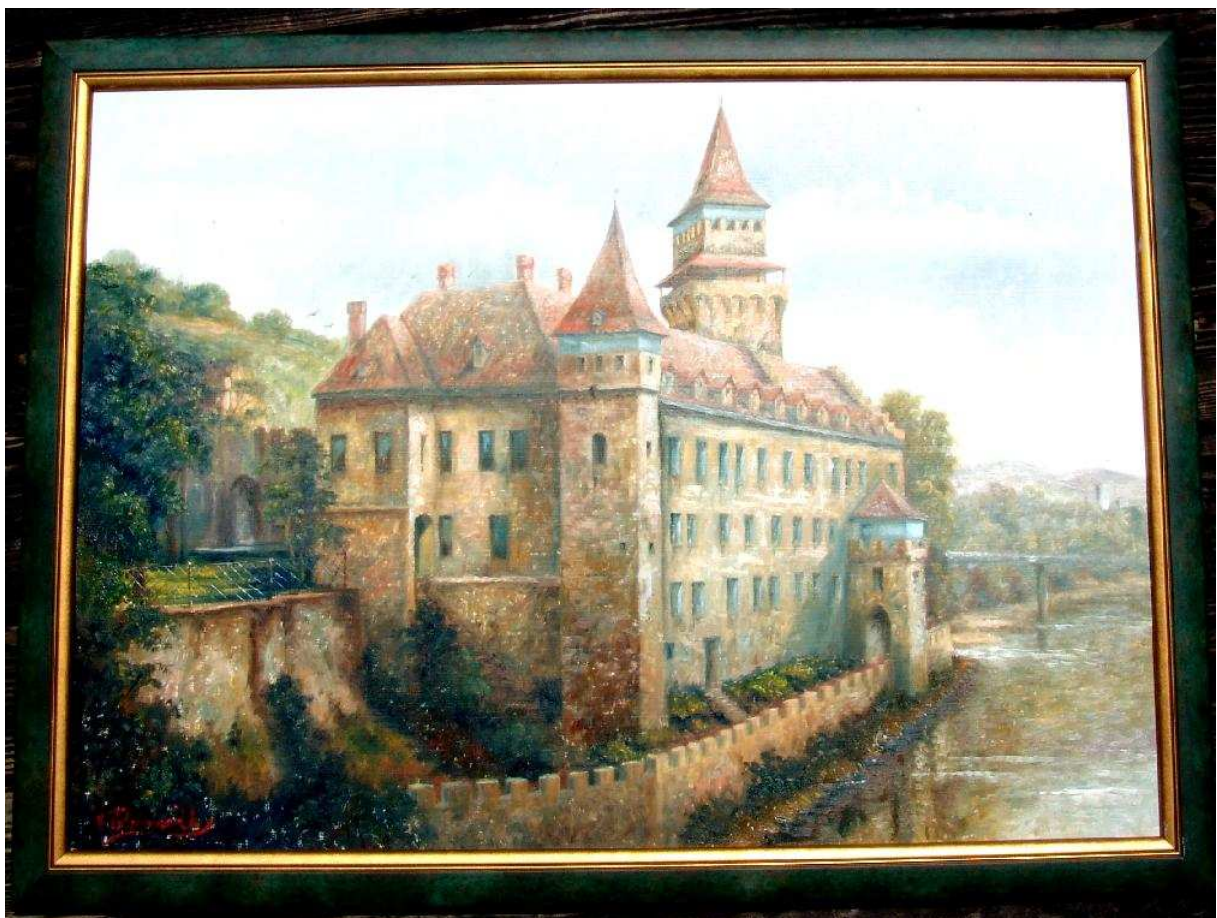
Bild von Herbert Petermandl 2006

..... so könnte Glas und Ziegeldach harmonisch vereint werden!
